Riskutredning för översiktsplan

Hallstahammars kommun

556767-9849
Riskutredning för översiktsplan
Hallstahammars kommun
30054121
Hallstahammars kommun
Henrik Bodin-Sköld
2023-04-24

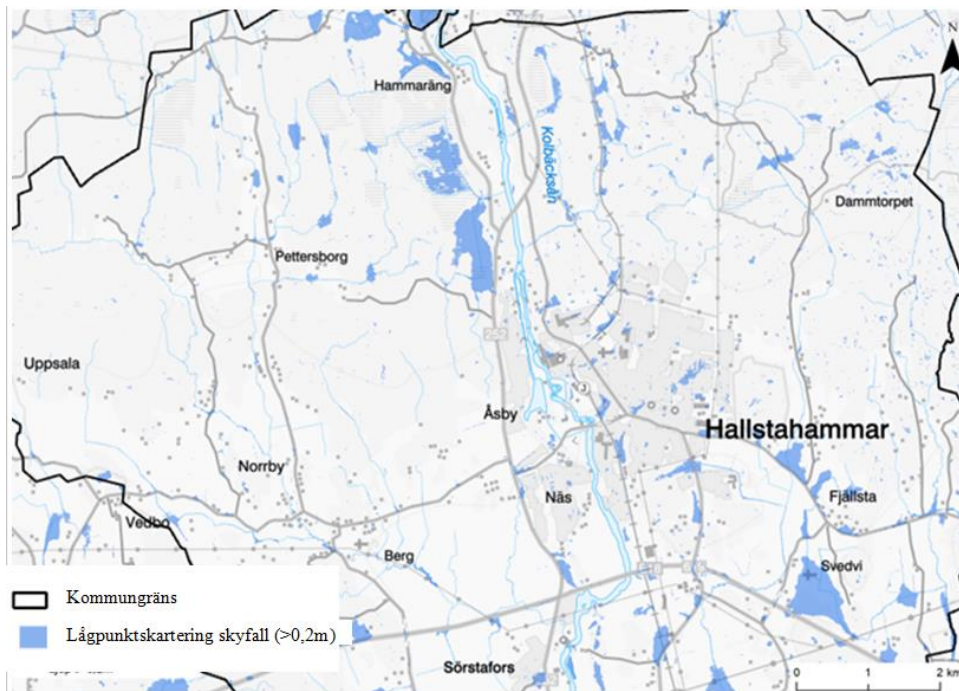
Figur 15. Områden med vattendjup på >0,2 m vatten vid en skyfallshändelse. Norra delen av Hallstahammars kommun.

En lågpunktskartering för Västmanlands län har utförts av SMHI 2017. Utifrån lågpunktskarteringen framgår områden med ett vattendjup på >0,2 m. Dessa områden framgår i Figur 15 och Figur 16.

Lågpunktskarteringen visar vattendjup som generellt uppstår vid ett skyfall i dagsläget dvs dessa är ej kopplade till någon specifik typ av nederbördshändelse. Därmed är lågpunktskarteringen ej heller genomförd utifrån hur nederbördsförhållanden ser ut i ett framtida klimat. Det kan dock antas att de lågpunkter som föreligger inom kommunen idag även kommer att vara generellt gällande i ett framtida klimat med mer intensiv nederbörd, där utbredningen av lågpunkterna sannolikt är större.
