# Trygghetsanalys

Hallstahammar

TRYGGARE SVERIGE

Författare: Erika Sjöqvist  
© Stiftelsen Tryggare Sverige  
Stockholm 2021

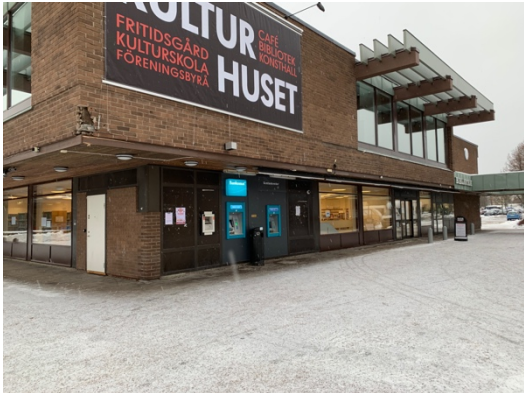
Bild 1.

Byggnaderna i området är utformade i olika stilar, med olika materialval, färg och form. Byggnadernas utformning bidrar därmed till att skapa en variation i området (bild 1–3).

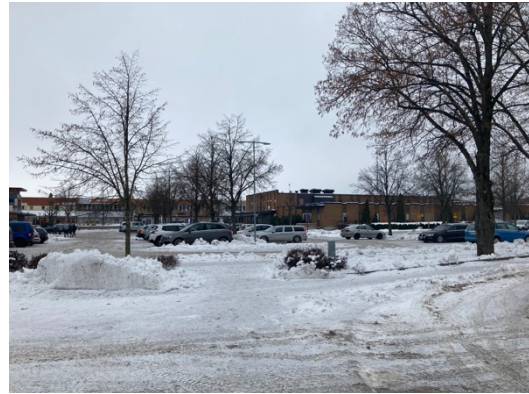
Bild 4.

Det finns relativt stora obebyggda ytor i området i form av parkeringsplatser. Dessa bidrar till viss del till en känsla av tomhet och ödslighet (bild 4–6). Dock upplevs avstånden mellan olika ytor och funktioner inte som alltför stora.

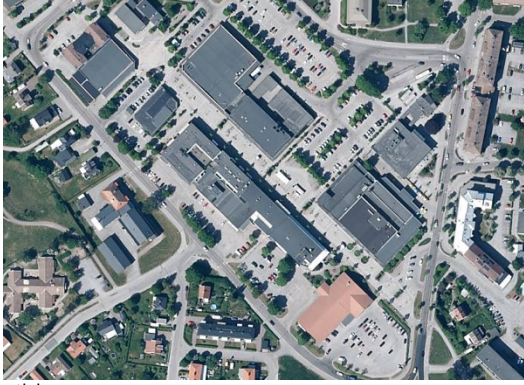
Bild 7.

Både Centrumhuset och fastigheten där Ica och Systembolaget finns är utformade så att de upptar flera kvarter (bild 7). Därmed skapar de till viss del barriärer som motverkar naturliga kopplingar mellan olika målpunkter i området. Möjligheten att bryta upp bebyggelsen och

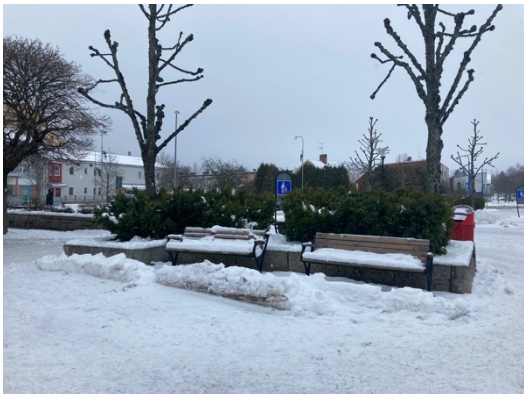
Bild 8.

På en övergripande nivå upplevs planeringen av centrum vara anpassad för bilburna snarare än fotgängare. Förutom den centrala gågatan finns det få platser som känns planerade utifrån människors behov av mötesplatser, lek och rekreation. Däremot finns det gott om sittplatser som skapar möjlighet för människor att uppehålla sig i det offentliga rummet. Sittplatserna är också i flera fall placerade så att de både erbjuder skydd för ryggen och möjlighet att överblicka närområdet, vilket är att föredra ur ett trygghetsskapande perspektiv (bild 8).

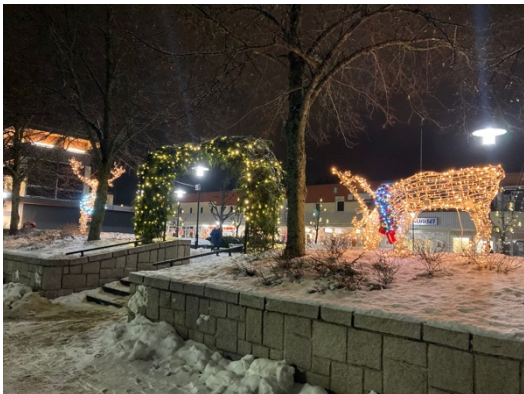
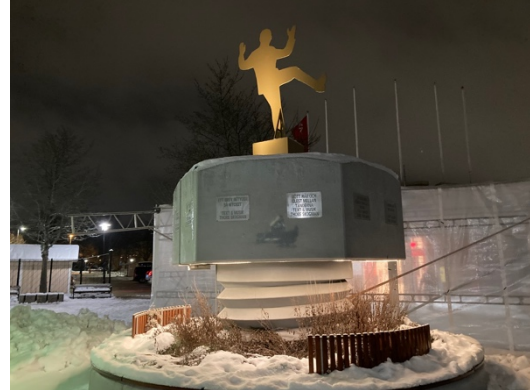
Bild 9.

Det finns vissa exempel på element i området som skapar en fin gestaltning och platsidentitet, exempelvis julbelysningen på Hammartorget och Thore Skogmanstatyn (bild 9–10). Möjligheten att införa fler element som bidrar till att stärka områdets identitet och attraktionskraft bör ses över.

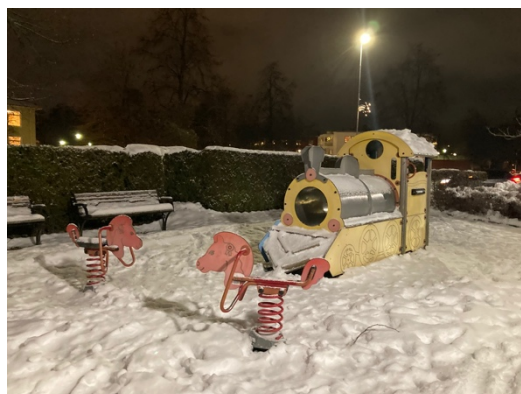
Bild 11.

Det finns en lekplats i området (bild 11), men i övrigt utgörs aktivitetsytor i det offentliga rummet främst av sittplatser. De öppna ytor som finns i området, exempelvis på Hammartorget skapar förutsättningar för ett mer varierat utbud av aktiviteter. Möjligheten att programmera dessa med ett utbud av aktiviteter som kan attrahera olika målgrupper bör ses över.

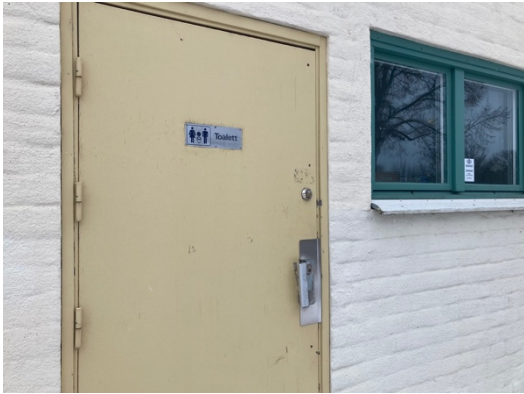
Bild 12.

Den offentliga toaletten i området var stängd vid besiktningsstillfället (bild 12). Tillgången till en gratis offentlig toalett skapar förutsättningar för människor att uppehålla sig en längre tid i det offentliga rummet och bör därför tillhandahållas.

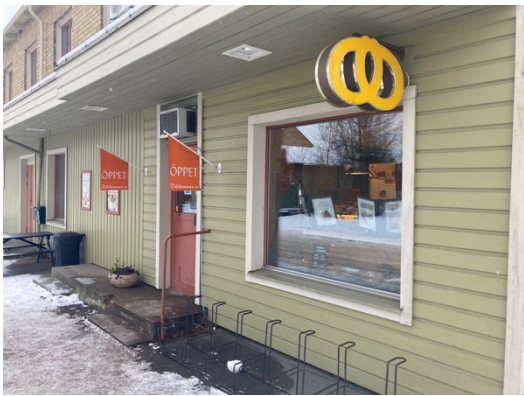
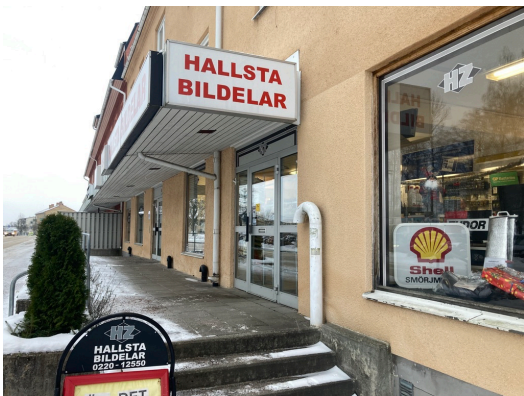
Bild 13.

De olika funktionerna är spridda i området. Byggnaderna vid Hammartorget omfattar exempelvis både bostäder och butiker. Butiker finns också i bottenplan även i andra delar av området (bild 13–14).

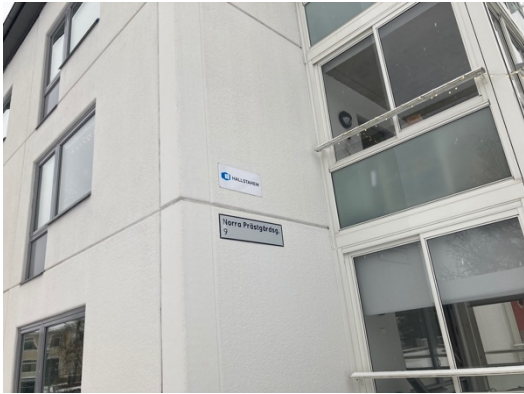
Bild 15.

Vissa fastigheter är uppmärkta med skyltar om ägandeskap (bild 15), men på många av byggnaderna saknas information om vem som äger fastigheterna. Även offentliga platser såsom Hammar-torget saknar information om ägandeskapet för platsen. Möjligheten att tydliggöra både privata fastighetsägare och kommunens ägandeskap på fler platser bör ses över.

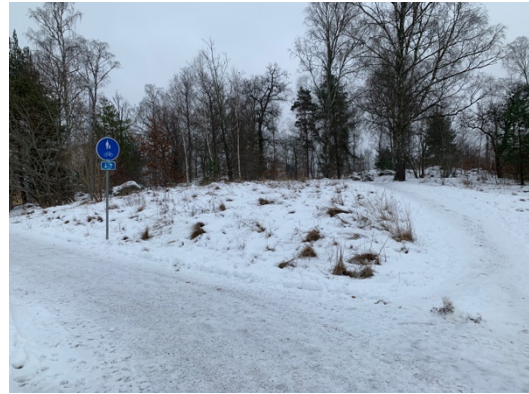
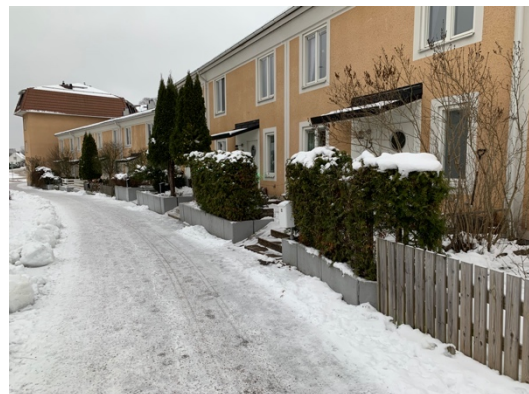
Bild 18.

Ett annat exempel på plats som kan tydliggöras med hjälp av den fysiska utformningen är gångstigen genom skogsstråket mellan centrum och järnvägsstationen. I nuläget är det otydligt vilken funktion stråket fyller och huruvida det är tänkt att användas som det gångstråk mellan tågstationen och centrum eller inte. Den upplevs snarast som en informell genväg. Skogsområdets funktion bör ses över och tydliggöras (bild 18).

Avgränsningar mellan offentlig och privat mark är markerat med låga staket som skapar en tydlig gränsdragning utan att bilda en alltför stor barriär (bild 17–18).

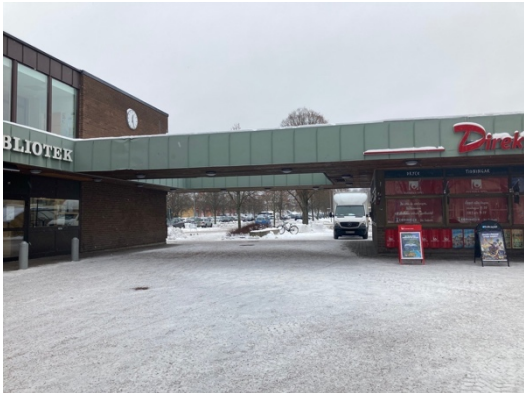
Bild 20.

Vissa funktioner, exempelvis busshållplatserna och bankomaten, är placerade i närhet till funktioner som har stängt kvällstid. Det innebär att den sociala kontrollen blir betydligt lägre efter stängning (bild 20). Det gäller även Hammartorget där det framför allt finns verksamhet i form av butiker (bild 21). Möjligheten att integrera dessa funktioner med kvällsöppna verksamheter, aktiviteter utomhus eller fler bostäder bör ses över.

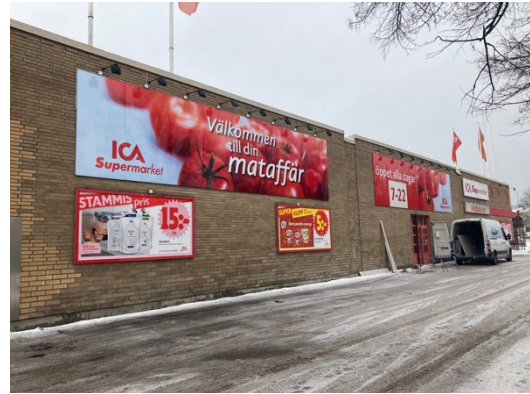
Bild 23.

Byggnadernas utformning hindrar till viss del möjligheterna till social kontroll. Det handlar om fasader som saknar fönster ut mot gatan (bild 23–25). Genom att öppna upp och aktivera dessa skulle möjligheterna till social kontroll förbättras, samtidigt som de skapar en relation mellan det offentliga rummet och funktionerna inne i fastigheten. Det finns också goda exempel i området på byggnader som har fönster i bottenplan, vilket stärker möjligheterna till bra social kontroll.

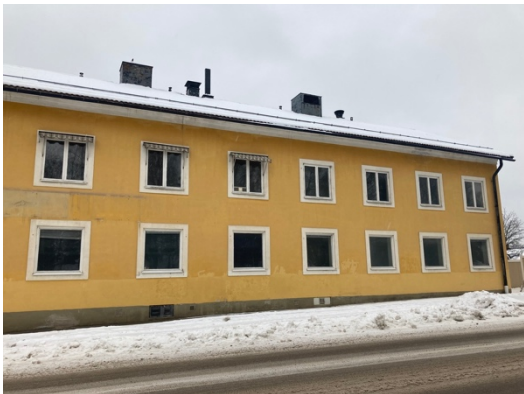
Bild 22.

Det finns exempel på lokaler som tycks stå tomma. Möjligheten att aktivera dessa för att stärka den sociala kontrollen bör ses över (bild 22).

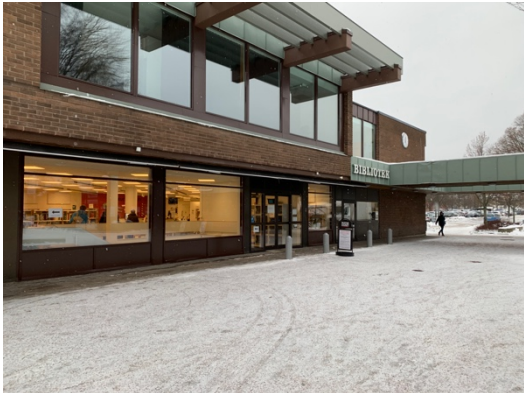
Bild 26.

På vissa ställen medför byggnadernas utformning med skarpa hörn att siktlinjerna skymms. Jämför exempelvis Kulturhusets skarpa hörn med ett bostadshus på Nygatan (bild 26–28).

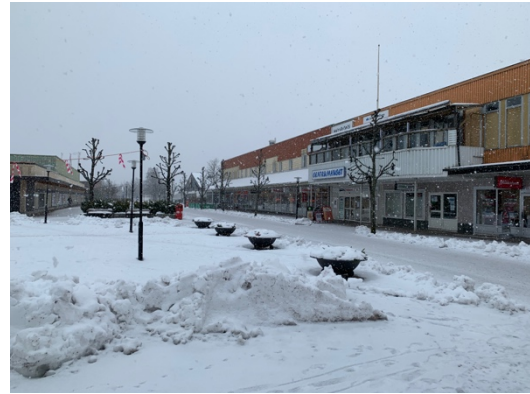
Bild 29.

Området bedöms vara fritt från fasta objekt som hindrar siktlinjerna (bild 29).

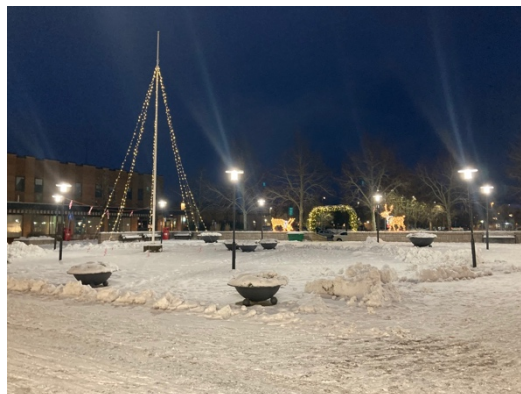
Bild 30.

Belysningen i området bedöms överlag vara bra, med en variation av olika typer av belysning. Möjligheten att urskilja personer på huvudstråk och andra gångstråk bedöms överlag vara god (bild 30–32). Belysningen upplevs inte heller som för stark eller bländande. På vissa parkeringsplatser i området är belysningen dock något brisande och bör ses över i syfte att skapa en mer jämnt upplyst yta.

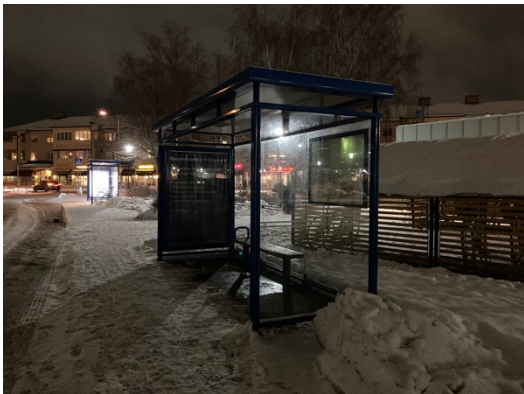
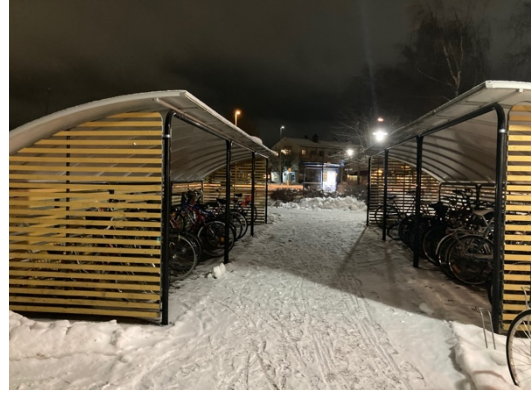
Bild 38.

Belysningen bedöms överlag vara anpassad efter de olika funktionerna i området, med riktad belysning mot specifika funktioner. På vissa ställen saknas dock

riktad belysning, exempelvis vid några av bussturerna och vid cykelställen som finns i anslutning till busshållplatserna (bild 38–39).

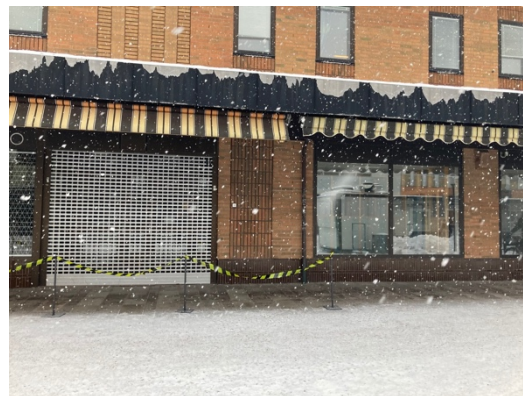
Bild 41.

Det finns några exempel på skalskydd som sticker ut från omgivningen i form av galler på utsidan av fönster och utanpåsittande jalousier (bild 41), men överlag är det skalskydd som finns väl integrerat.

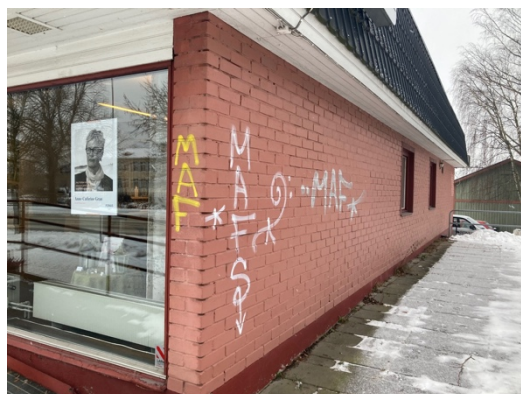
Bild 42.

Området bedöms vara väl förvaltad och omhändertaget. Det förekommer på klotter på ett fåtal platser (bild 42), men det sticker inte ut på ett påtagligt sätt. Annan typ av skadegörelse, exempelvis sönderslagna objekt, förekom inte vid besiktningsstillfällena.

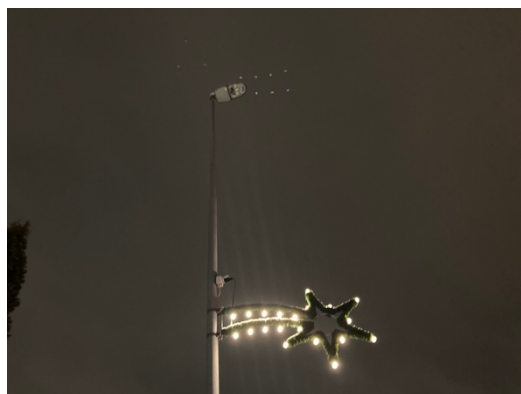
Bild 43.

De offentliga platserna bedöms också vara väl underhållna. Olika objekt så som sittplatser och anslagstavlor är hela och rena, med undantag av några gatlampor som behöver bytas ut (bild 43).

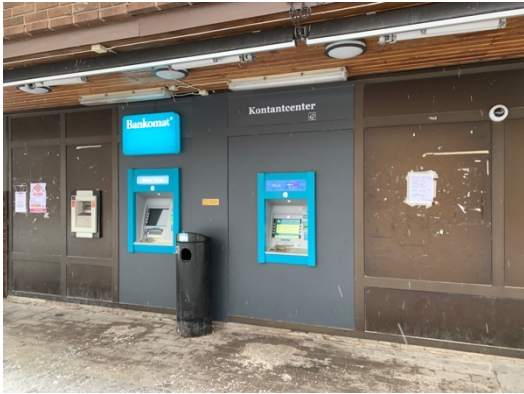
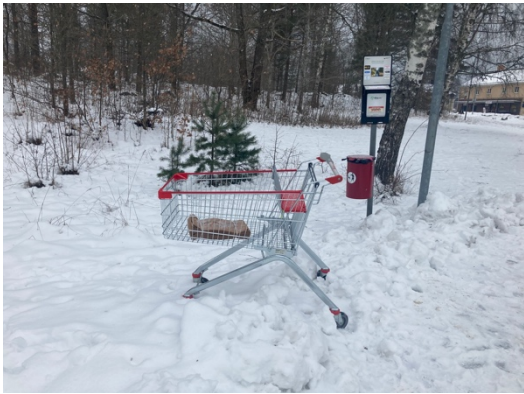
Bild 44.

Det bedöms råda ordning och reda i området. Ett undantag är att det på några ställen sitter affischer och lappar uppsatta på husväggarna, vilket ger ett något rörigt och ovårdat intryck. En felplacerad kundvagn är ett annat exempel (bild 44–45).

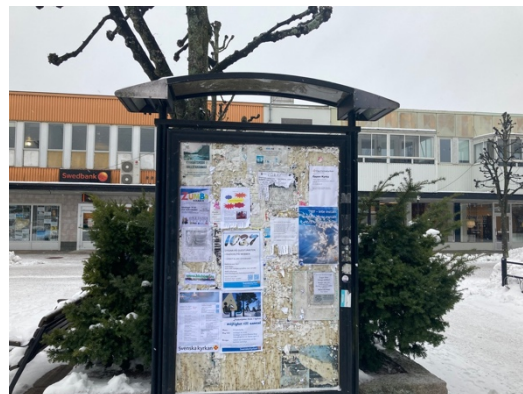
Bild 46.

Det finns anslagstavlor på några platser i området, bland annat Hammartorget (bild 46). Dessa saknar dock samlad områdesinformation från kommunen, fastighetsägarna och andra aktörer i området.

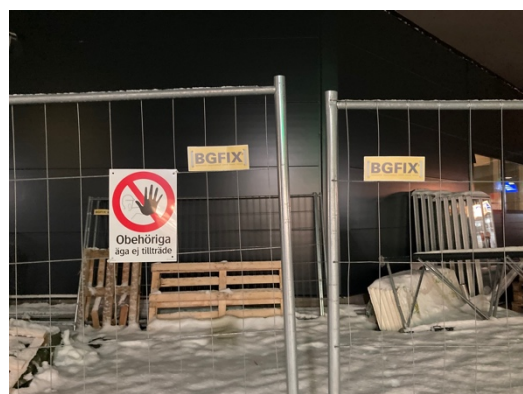
Det saknas information om pågående aktiviteter (exempelvis om pågående byggprojekt, se bild 47), kontaktuppgifter för felanmälan, information till den som har blivit utsatt för brott (exempelvis kontaktuppgifter till polis och brottsofferjour) samt information om brottsförebyggande och trygghetsskapande arbete.

Bild 47. Information om byggprojektet saknas.

Genom att tillhandahålla den typen av information kommuniceras också att det finns ett aktivt ägandeskap och värdskap för platsen.
